L'antivegetativa ha superato l'esame

I risultati del nostro test su un antifouling autolevigante della Seajet. Siamo rimasti più che soddisfatti

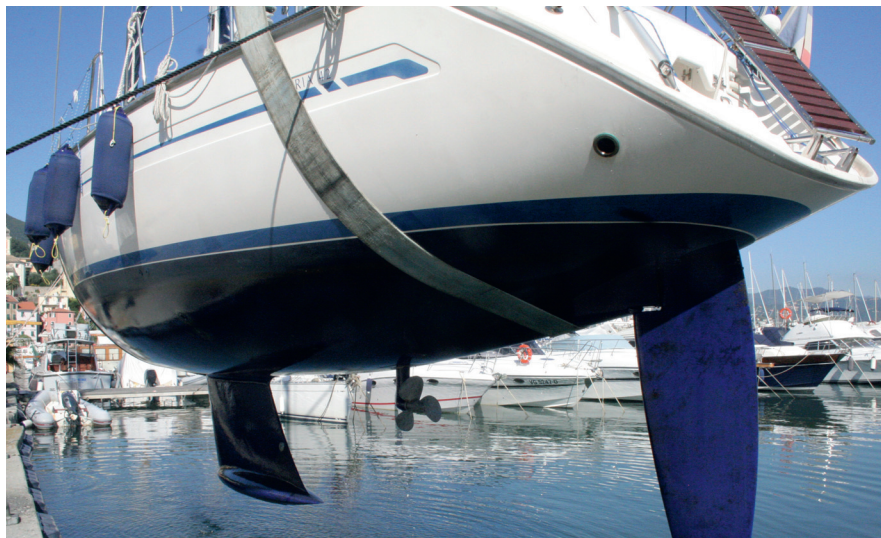
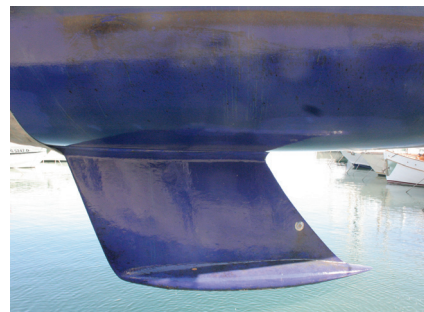
Sopra, la carena del Bavaria 42 dopo sei mesi di prova in mare dell'antivegetativa della Seajet. A destra, il particolare della chiglia e in basso a sinistra il barattolo della vernice usata.

tririamo di nuovo in secca e appena esce dall'acqua ne apprezziamo i risultati. La superficie è perfetta non troviamo nessuna formazione biologica di tipo vegetale, come cozze e molluschi. La carena è liscia e presenta solo una piccola patina che si stacca al passaggio della mano. Ricordiamo però che la vernice è di tipo autolevigante, quindi in navigazione con l'attrito sull'acqua si "auto pulisce", noi prima di tirarla su abbiamo fatto neanche mezzo miglio. L'unica zona leggermente aggredita è in prossimità dell'asse del timone, vicino alla losca. Vista la difficoltà nel raggiungere quello spazio

con il rullo, suopponiamo che il motivo sia la mancanza di vernice sufficiente. La prova in mare di questa antivegetativa ha quindi dato ottimi risultati, in sei mesi di test. Abbiamo però verificato l'importanza di portare al primer la carena, soprattutto su scafi di oltre 10 anni. La superficie disomogenea rischia di far perdere l'efficacia della vernice.
